Katholische  
Bischöfliches Ordinariat Diözesanes Bauamt  
Kirche  
Vorarlberg

**RANKWEIL | Kuratiepfarre zu hl. Josef**  
Renovierung der Fugensanierung der Dallgläser  
Informationsveranstaltung Pfarre, 6. September 2026

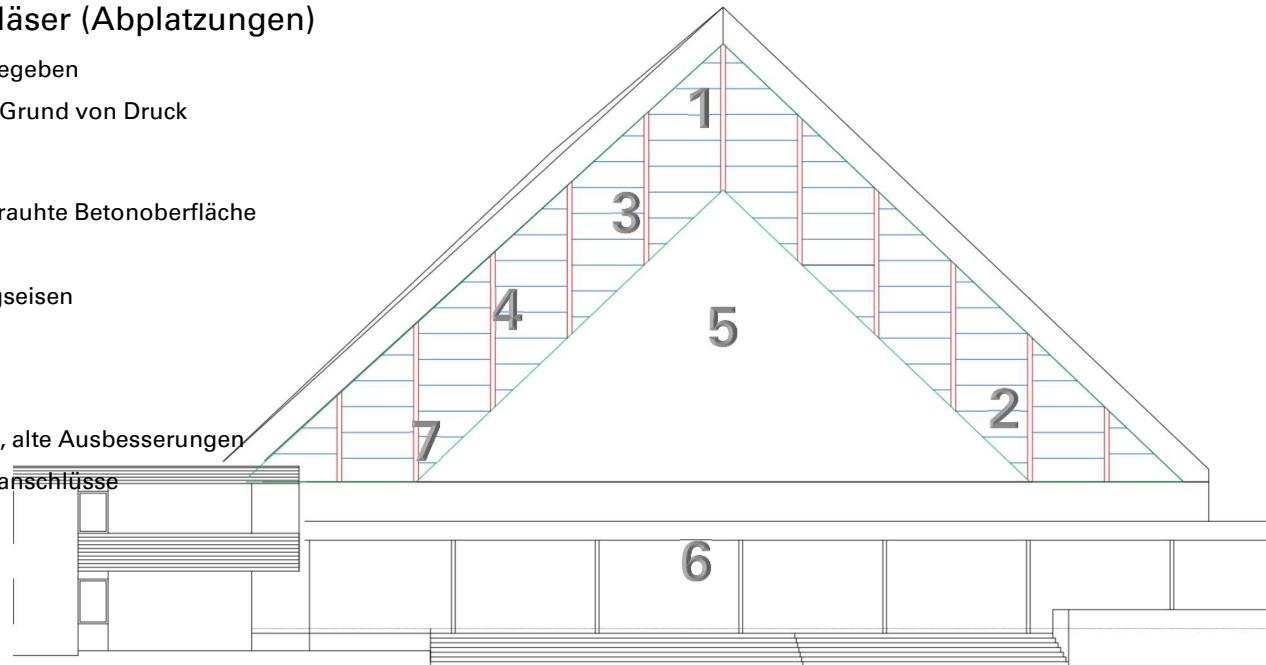
Vertikalfugen teilweise in besserem Zustand

Schräg verlaufende Fugen kritisch wegen Bauanschluss

Horizontale Fugen lassen sich teilweise manuell einfach rausziehen

## **1 Öffnen und Sanieren aller Fugen**

Horizontalfugen zwischen Betonfeldern und Metallabdeckung  
Vertikalfugen zwischen Betonfeldern  
Schrägverfugung zu

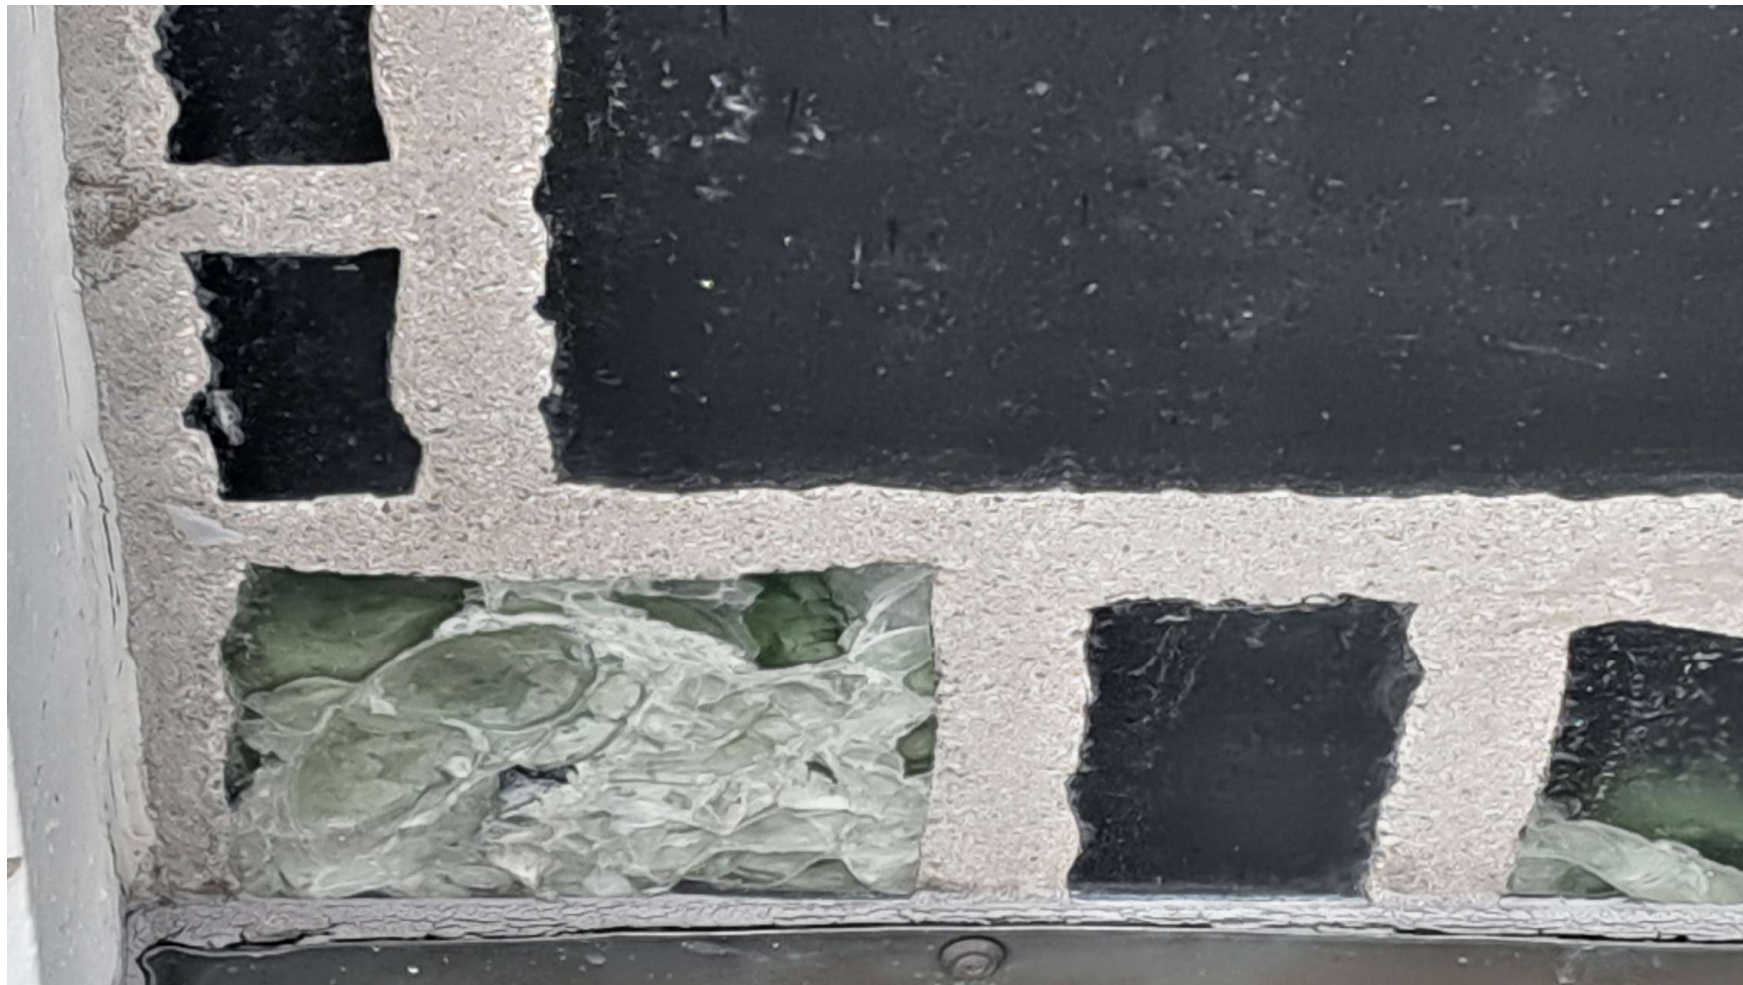
# Sich schälende Dallgläser

Glasdichtheit glücklicherweise gegeben

Bruch der Gläser vermutlich auf Grund von Druck

## **2 Probeglassanierung vor Ort**

Injektion vor Ort in geschälte Dallgläser als 1 Testfeld

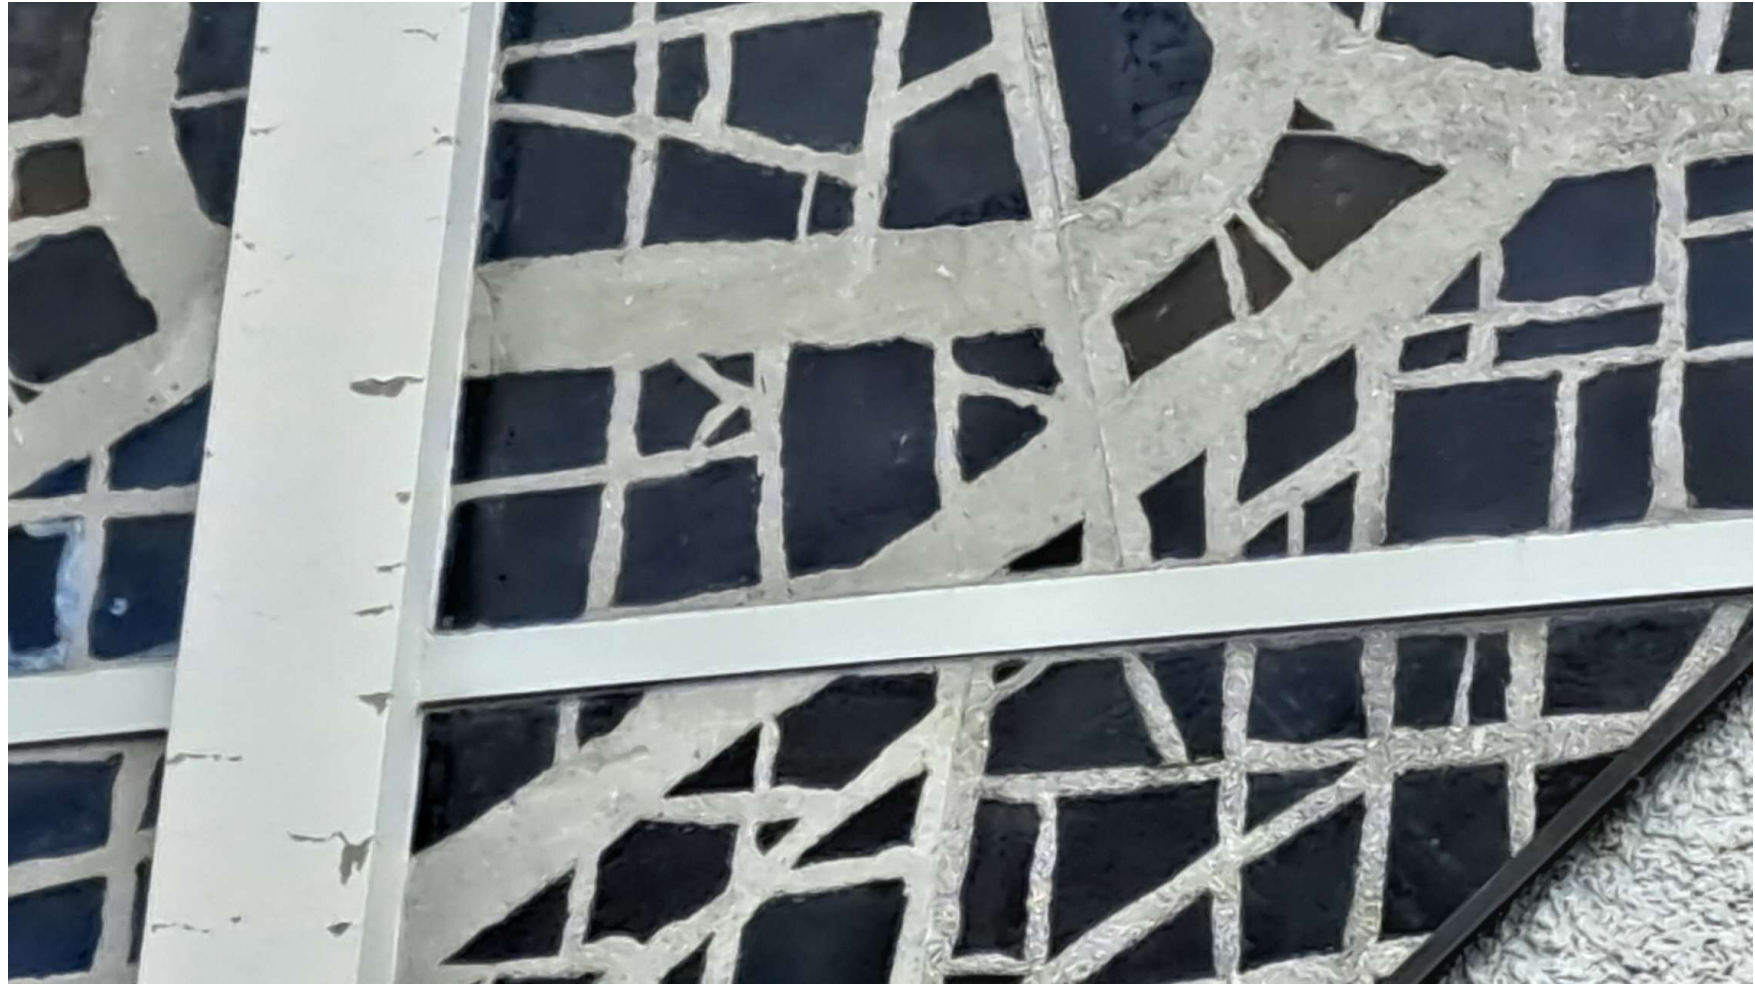
# Anstrichs- ablösung Betonpfeiler

Abblätternder Anstrich

Teilweise Risse und abplatzende, alte Ausbesserungen

vor allem im Bereich der Schräganschlüsse

Reinigung und Neuanstrich Betonpfeiler

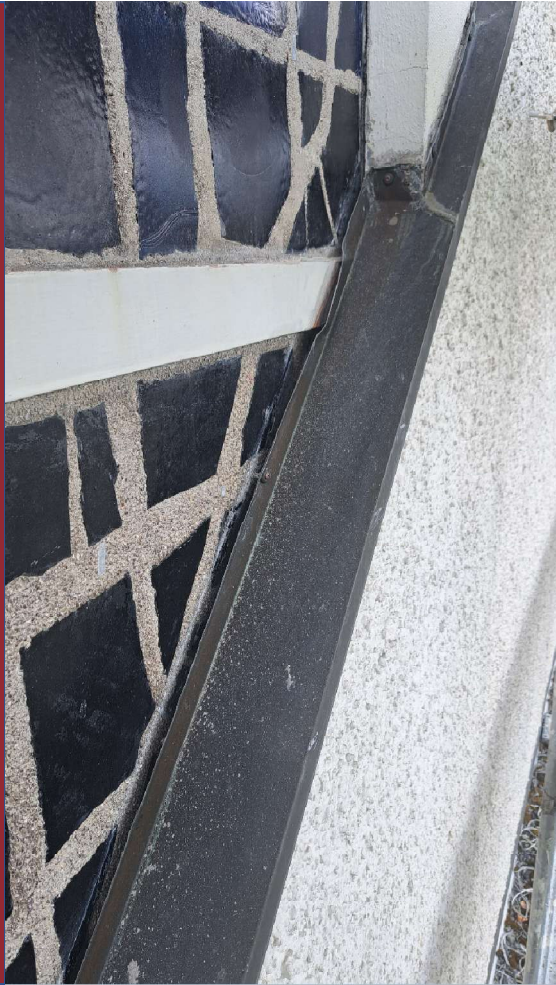
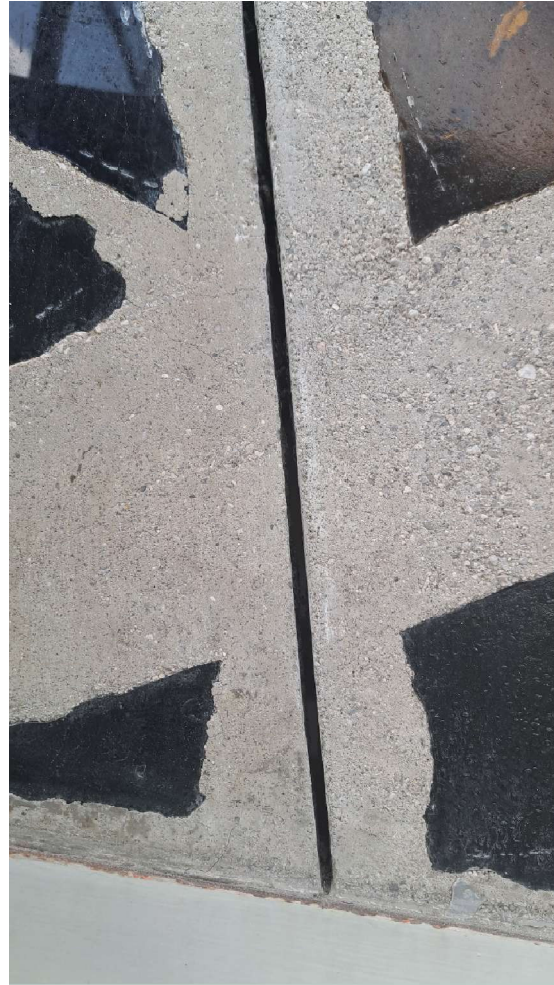
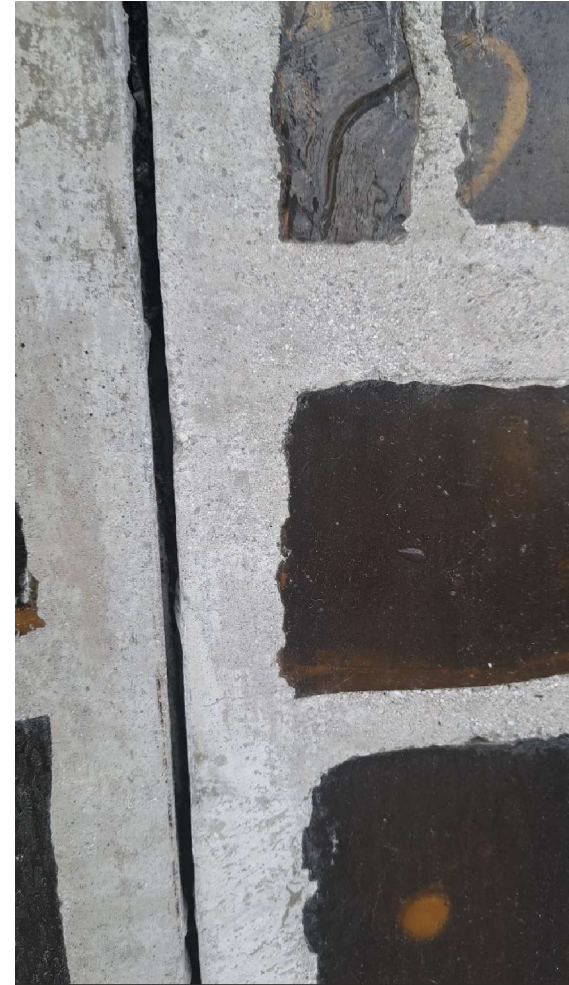
teilweise ausgewaschene, aufgeraute Betonoberfläche

die Fugen zu den Verblechungen sind offen

Offene  
Verblechungen  
, abgewitterte  
Beton-  
oberflächen

## **4 Ausbesserungsarbeiten bei den Verblechungen**

Verbesserung der Verschraubungen

### 3 Oberflächenanierung Betonelemente

Oberflächenbehandlung von 10 rauen, abgewitterten

Betonglasfeldern mit Betonsaniermörtel als zusätzliche

Schutzsicht (1mm Betonüberzug = ca. 8mm

Betonüberdeckung)

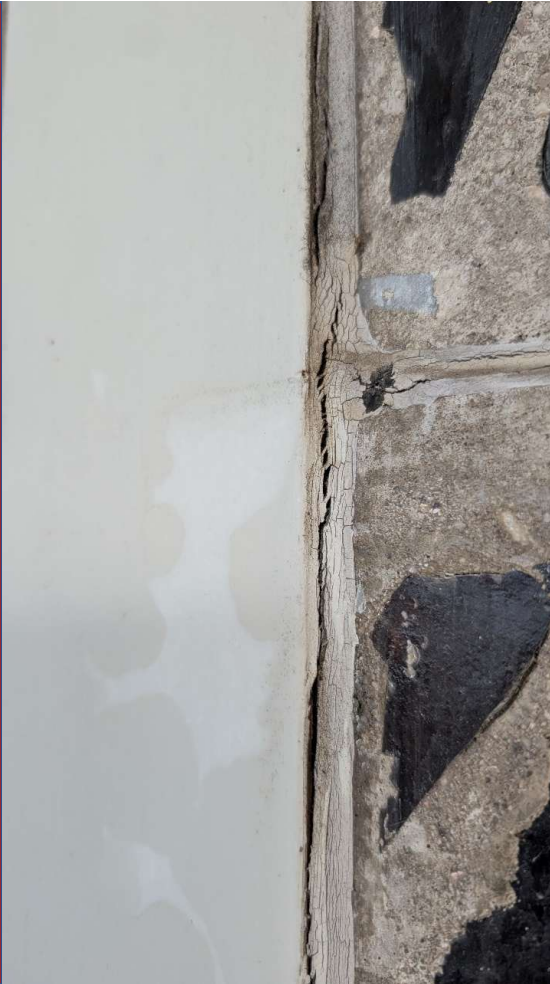
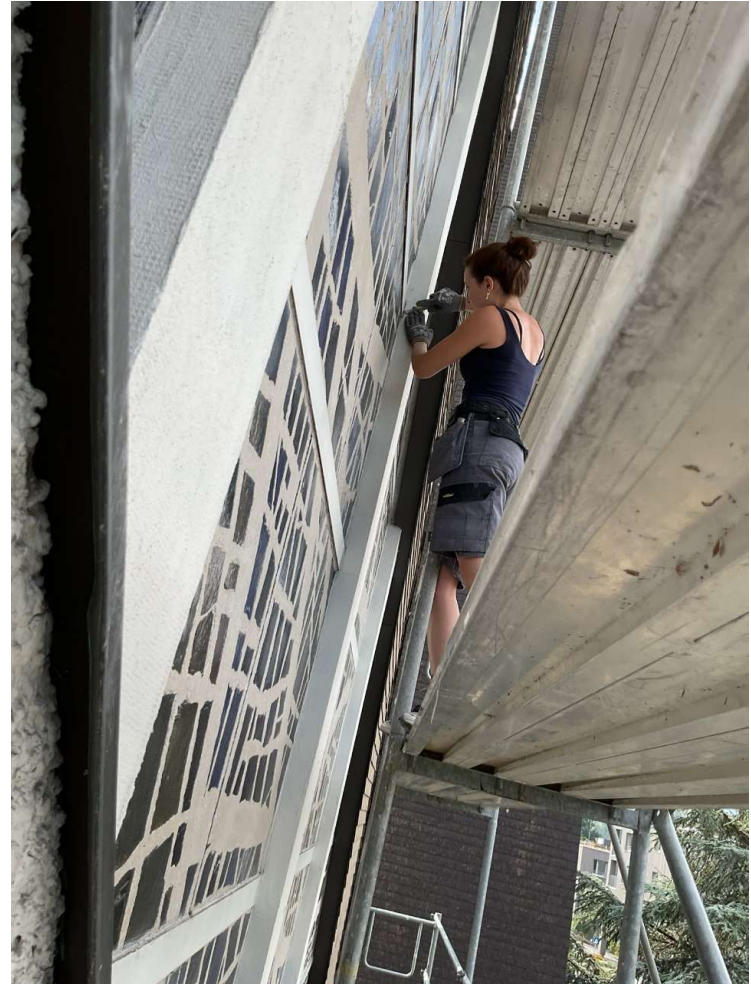
Alte, rissige  
Fugen;  
Öffnen der  
alten Fugen

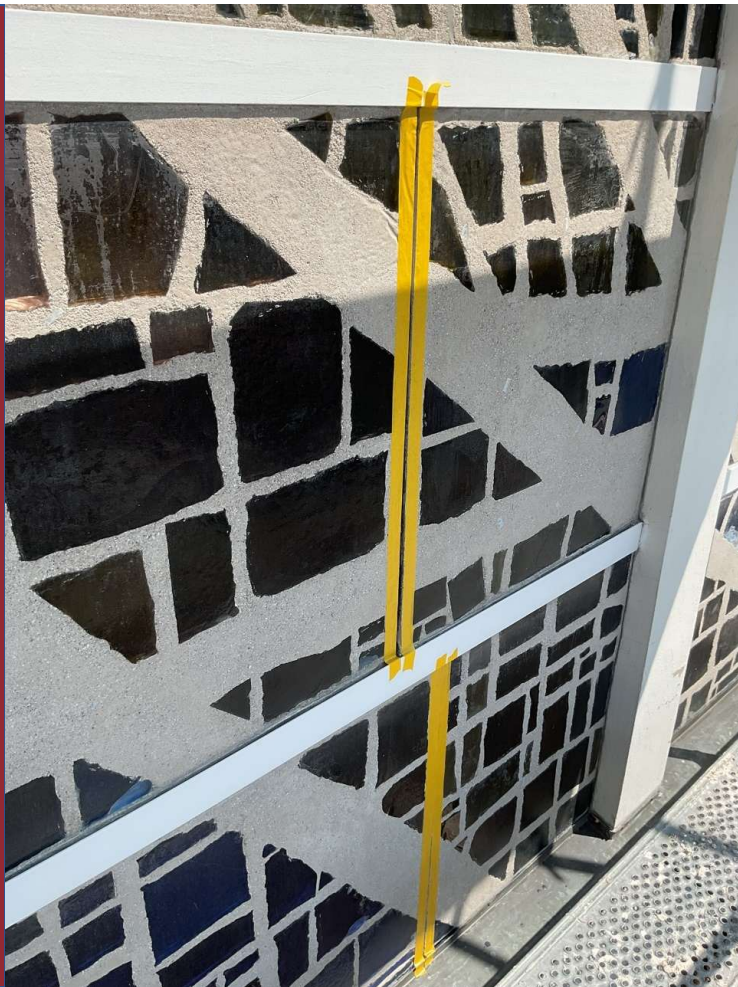
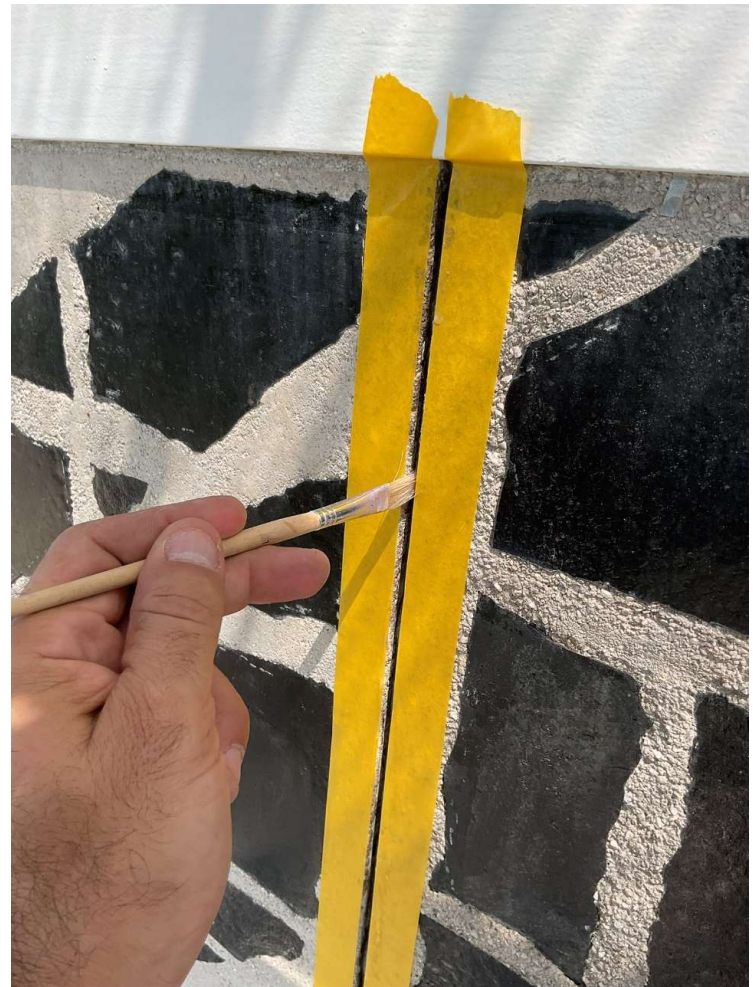
Abkleben der  
geöffneten  
Fugen und  
Haftvoranstrich

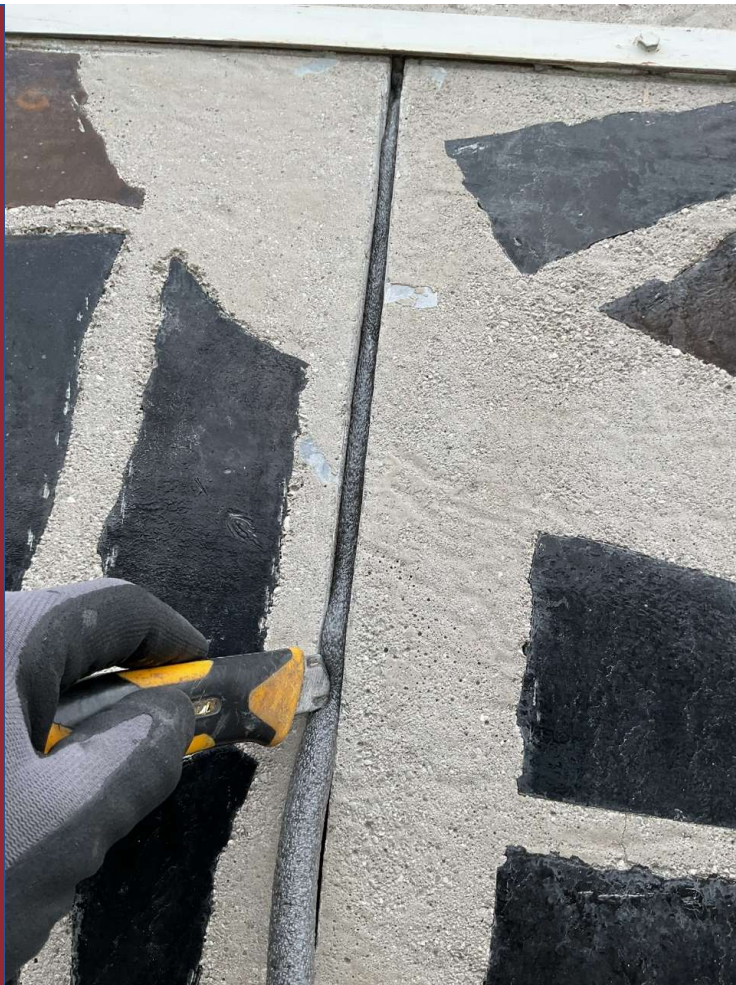
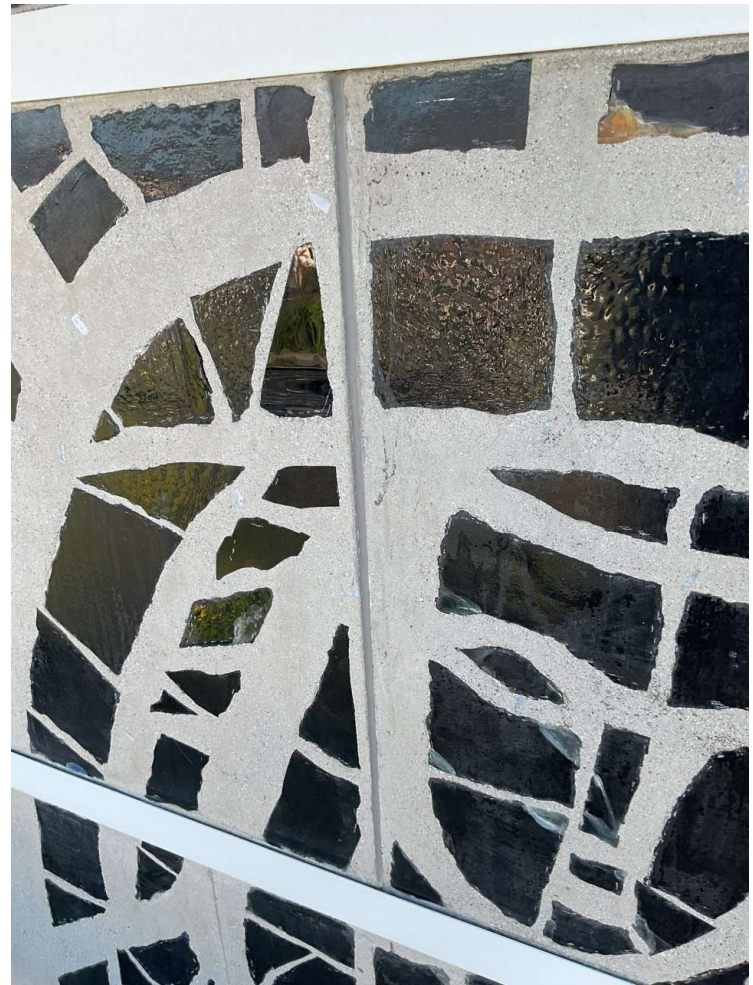
Rundprofil in  
offene Fugen,  
neue  
geschlossene  
Fugen

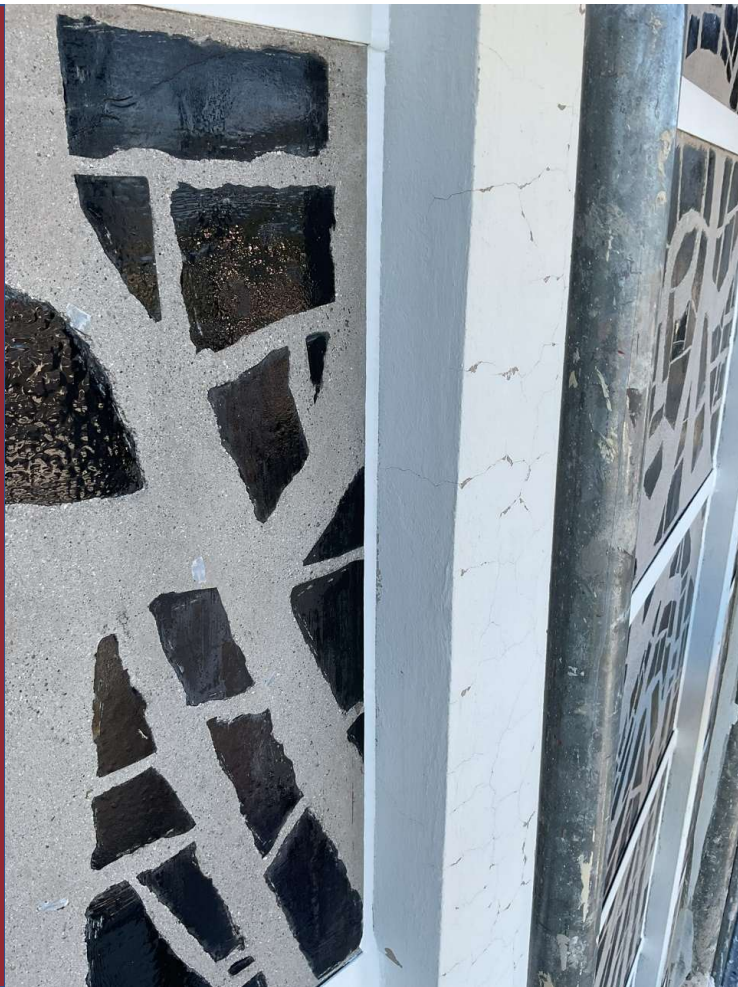
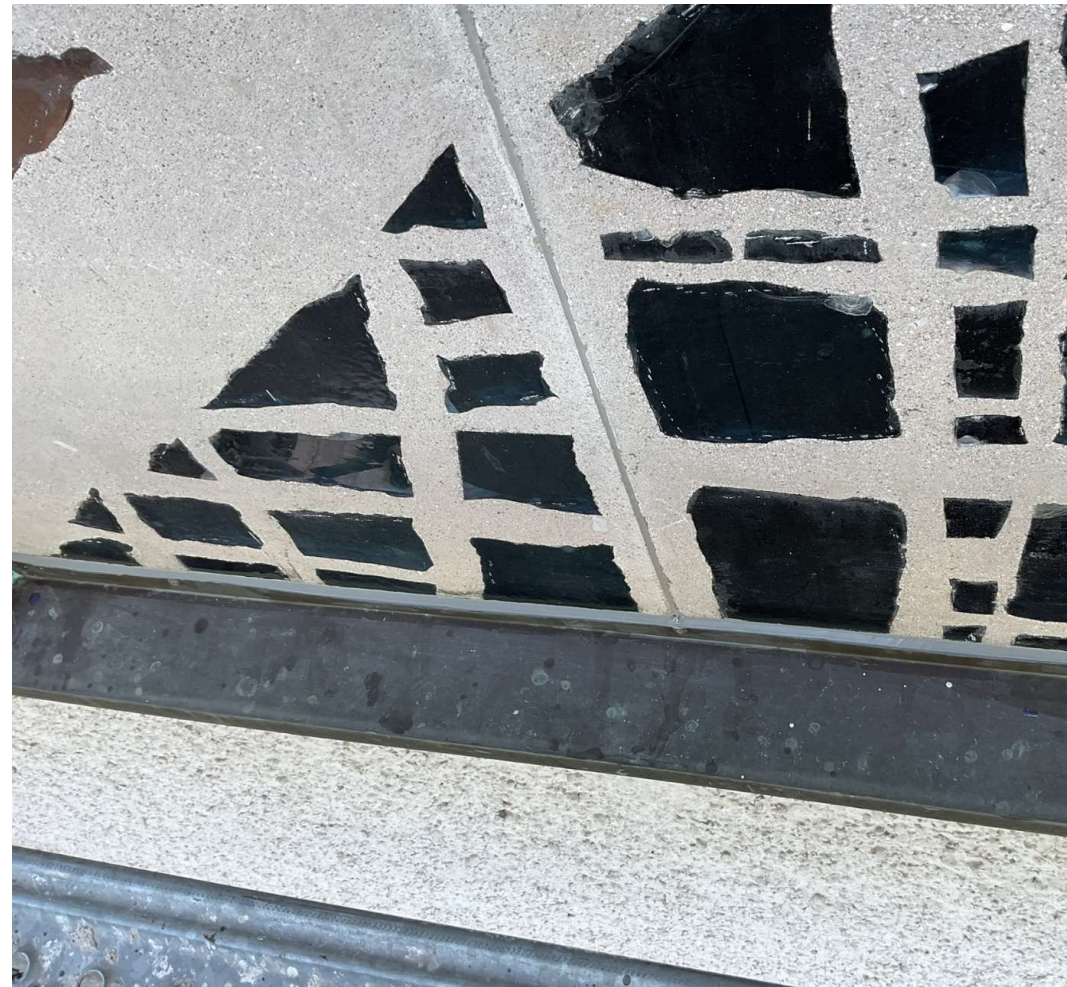
Neue Fugen zu  
Betonpfeiler,  
neue Fugen zu  
Verblechungen
