Katholische  
Bischöfliches Ordinariat Diözesanes Bauamt  
Kirche  
Vorarlberg

**RANKWEIL | Kuratiepfarre zu hl. Josef**  
Renovierung der Fugensanierung der Dallgläser  
Informationsveranstaltung Pfarre, 6. September 2026

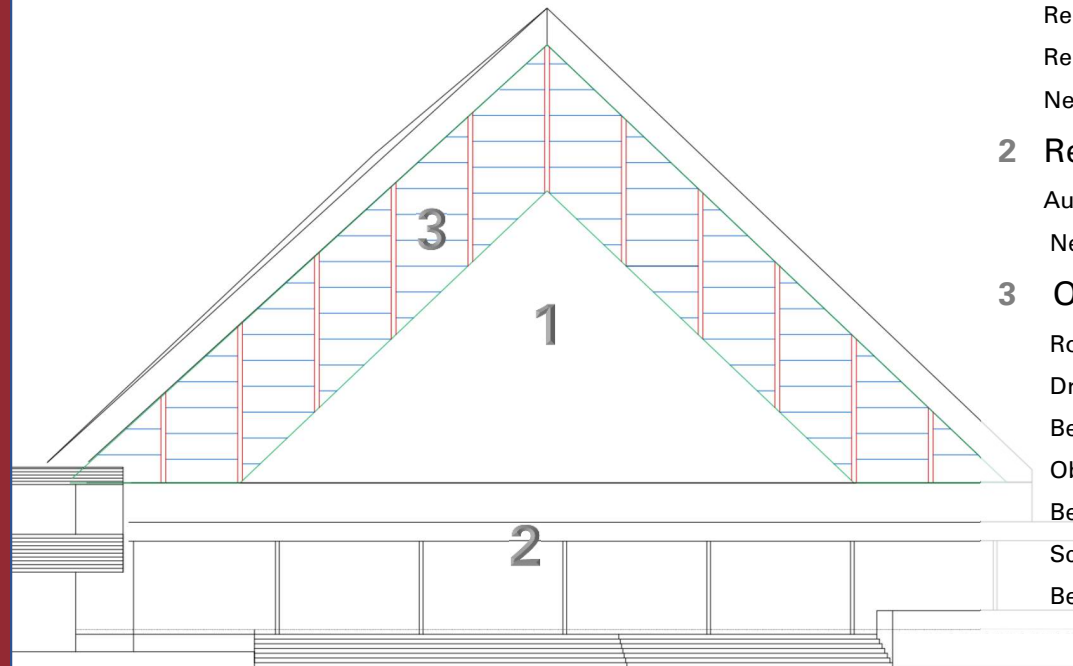
Rostbehandlung freiliegende Eisen => Freilegung würde

Druck auf die Dallgläser machen und noch mehr

Beschädigungen erzeugen

### 1 Neuanstrich Fassade

Reinigung und Neuanstrich Fassade

Reinigung und Neuanstrich Betonpfeiler

Neuanstrich Metalldeckschalen

### 2 Reparatur und Anstrich Vordach

Ausbesserung Glattspachtelung Vordachdecke

Neuanstrich Vordachuntersicht

### 3 Oberflächenanierung Betonelemente

Oberflächenbehandlung von 10 rauen, abgewitterten

Betonglasfeldern mit Betonsaniermörtel als zusätzliche

Schutzsicht (1mm Betonüberzug = ca. 8mm

Betonüberdeckung)
